# **SUPERVISIÓN DE LA RECUPERACIÓN Y MODERNIZACIÓN DEL BUQUE DE INVESTIGACIÓN “ORIÓN” DE LA ARMADA DEL ECUADOR**

**Carlos Jacinto Burgos Sabando**

**Noviembre, 2008**

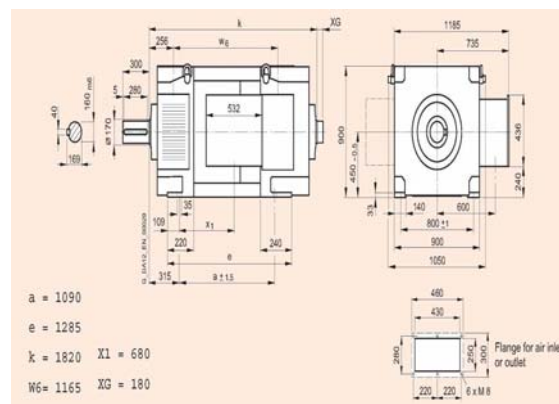
Diagrama de los moto propulsores

**Diagramas de los nuevos moto propulsores:** El equipo de propulsión consta de dos partes, el motor y el equipo de enfriamiento. Con los diagramas que se presentan en la figura, entregadas por la compañía SIEMENS, se realizaron las modificaciones de las bases originales, tanto de los motores como del equipo de enfriamiento. Los polines y rieles de la estructura longitudinal de las bases se mantuvieron y sobre estos se confeccionaron las nuevas bases. El material que se utilizó fue plancha de 19 y 12 mm, y ángulos de 100x9 mm, en acero naval.

**Proceso del montaje de los moto propulsores:** Los nuevos moto propulsores y el equipo de enfriamiento de acuerdo con la información entregada por los proveedores, son de menores dimensiones que los originales. Se contrató una grúa, y se introdujeron los equipos por el cubichete hasta la sala de máquinas y con teclees se los ubicó en sitio (peso del motor 4.500 Kg., peso del equipo de enfriamiento 530 Kg.).

Para el alineamiento del sistema propulsor se realizaron los siguientes pasos: i) primero se confeccionaron 12 gatos ("perros con pernos") para realizar los diferentes movimientos, ii) se movieron verticalmente los motores hasta alinearlos con la brida del eje, iii) después se alineó el motor transversalmente, y, iv) una vez alineados se confeccionaron las placas tipo lainas y se taladraron los orificios para la sujeción con los pernos (diámetros de 30 mm hilo fino con doble tuerca).

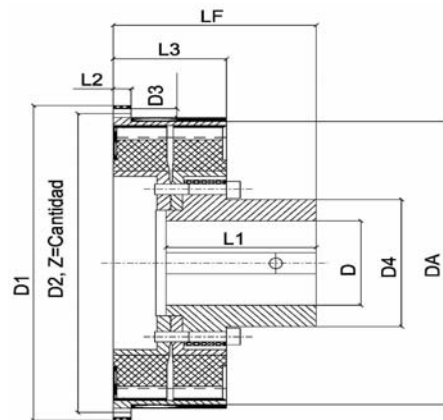
Acople flexible

**Características del acople flexible:** Fue necesario instalar acoples flexibles porque una de las causas de daños que sufrieron los moto propulsores justamente era que no había un elemento que absorbiera las vibraciones entre los motores y la línea de ejes. La empresa que fabricó los moto propulsores recomendó el acople modelo ELPX-S tipo ESDR560NN, que se presenta en la figura 13 y sus características en la tabla. Este elemento es altamente elástico porque está constituido por

discos de goma. El disco de goma está vulcanizado en el radio interior para el alojamiento de un cubo taladrado. En el diámetro exterior, el elemento de disco de goma posee un dentado de leva que encaja en una brida exterior. La conexión es de unión positiva y prácticamente sin juego

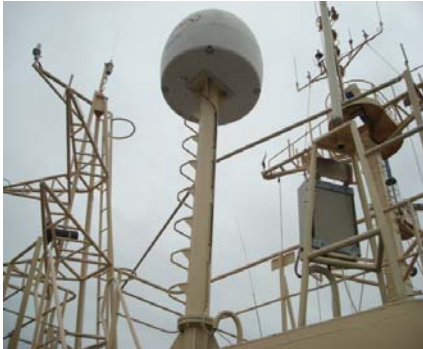
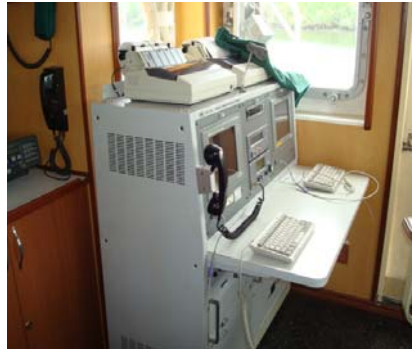
Distribución

Las bases de las antenas que se instalaron se construyeron en material de tubo de acero inoxidable que fluctúa desde los diámetros de 25 hasta los 75 mm, las bases donde se aseguraron los tubos se las construyó con plancha de acero naval de 4 y 6 mm, y se las aseguró con soldadura en unos casos o con pernos de diámetro de 10 mm, de acero inoxidable en otros. En el caso de la antena del INMARSAT del RADAR S, se roló una plancha de 8 mm, para un diámetro de 25 mm, la base de la antena se la construyó con plancha de acero naval de 9 mm, asegurándola con 12 pernos de diámetro de 20 mm, en acero inoxidable. En la foto, se presentan el montaje de algunas de ellas.

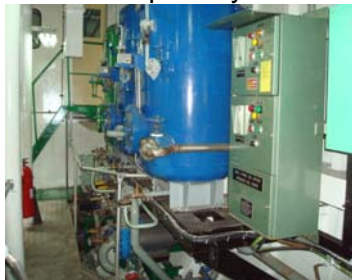
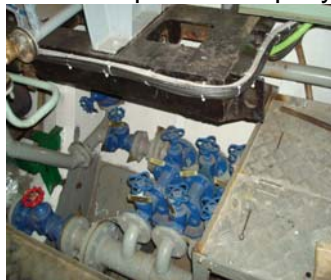
Tanques de presión

- i).- Estanqueidad en las tuberías y accesorios.
- ii).- Presiones de descargas (60 psi), con todas las llaves abiertas, se registró el tiempo en que se reactiva la bomba (7 minutos aproximadamente).
- iii).-Pasos de mamparos y cubiertas (presión de prueba 10 psi y agua jabonosa).

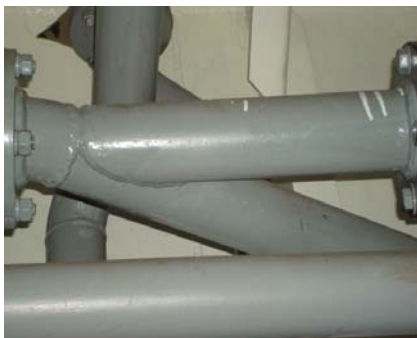
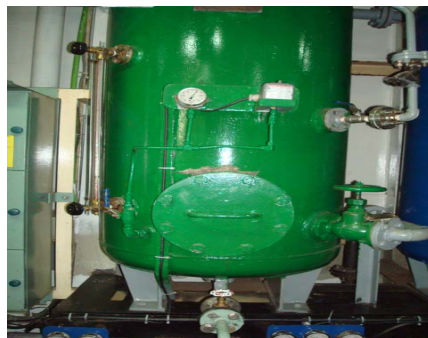
Tanque de presión

Partiendo desde la planta de tratamiento principal se confeccionó el circuito de recolección de las aguas negras en tubería de acero al carbón SCH80 de 2", 3" y 4" de diámetro, los accesorios (yees, tees y codos) se montaron del tipo soldable; en los puntos de intersección de tubería se confeccionaron yees (ver foto 23) en lugar de tees de tal modo que favorezca la circulación de los desechos. Las juntas del circuito se confeccionaron con bridas para facilitar la reparación.

Se confeccionó una línea de lavado de agua dulce para la planta y para la descarga al exterior se fabricaron bridas estándar para conexión universal a puerto según lo indicado por MARPOL. Al sistema también se le dotó de instrumentos de medida de presión en las líneas de desalajo para permitir un mejor control del comportamiento del sistema. En las fotos, se presenta el montaje del tanque y conexión tipo Y.

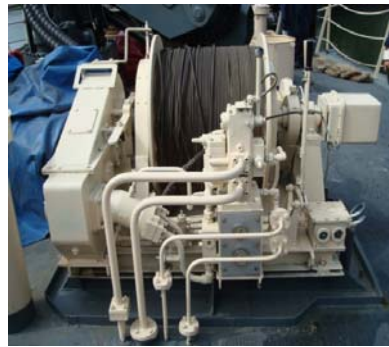
Winche con marco en A de popa.

La central hidráulica fue desmontada y dada mantenimiento, renovándose toda la tubería que conecta con los tres winches que se maniobran con los marcos en A. En la foto se muestra el montaje de los winches.

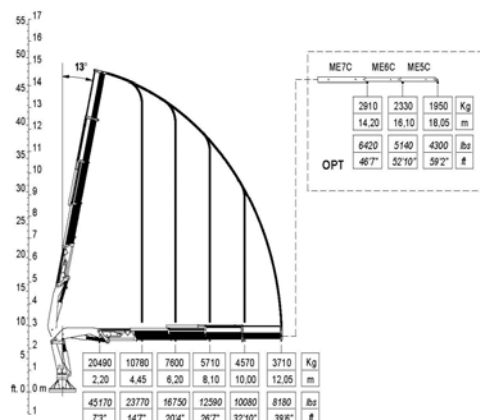
Plano de la grúa instalada en el Orión

El montaje de la grúa se la realizó en el mismo lugar de la original, debido a que el área estructural era suficiente para el montaje de la nueva grúa, ya que el peso y la carga de trabajo en relación a la original son similares. El estructural longitudinal y transversal son conformadas por vigas en forma de tees de 200x100x12 mm, con separación de 600 mm; la plancha de la cubierta es de 9 mm. La base de la grúa se construyó en plancha de 20 mm, montada en una plancha sobrepuesta de 12 mm, con escuadras. Para asegurar la grúa a la base se utilizaron pernos de acero de transmisión de hilo fino, de diámetro de 25 mm y 100 mm de largo con tuercas de seguridad; en la foto, se muestra el montaje de la base. La grúa cuenta con su propia central hidráulica la que se instaló en el compartimiento del servo.

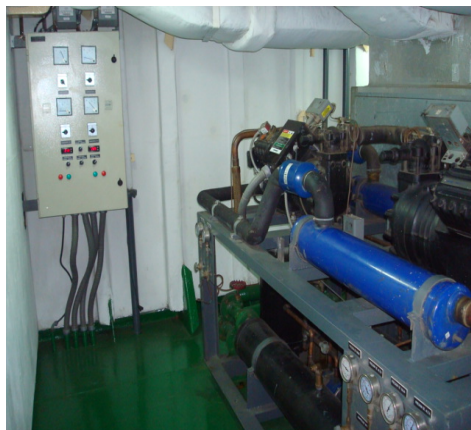
Planta de acondicionamiento de aire.

Terminada la instalación de los ductos se procedió a montar e instalar la planta de acondicionamiento de aire lo que implicó practicar un corte en la cubierta superior ya que las dimensiones de la planta no permitían el ingreso de la misma a la unidad través de las puertas. Se instaló inicialmente la manejadora de aire y luego de confeccionar una base adecuada se montaron los compresores, intercambiadores de calor, válvulas reguladoras y tubería de interconexión.

Se confeccionaron las líneas de alimentación de agua salada en tubería de acero de 2 ½" al carbón cedula 80 en una extensión de 8 m. Además se instaló una línea de drenaje de condensado y por último se montó el tablero de control de la planta; en la foto, se muestra la instalación de la planta.
